# RETTEEN I GRØNLAND DOM

afsagt den 11. maj 2026

Sag BS-52812/2023-GRL

Sagen, der er anlagt den 18. oktober 2023, angår, hvorvidt, sagsøgeren, Selskabet af 31. marts 2021 A/S, hos sagsøgte, A.C. Grønland ApS, har krav på regres med 2.750.000 kr. for udbedring af vindspærre og på afslag med 168.731 kr. for manglende kvalitetssikringsmateriale – alt i forbindelse med opførelsen af et punkthus på byggefelt 4.

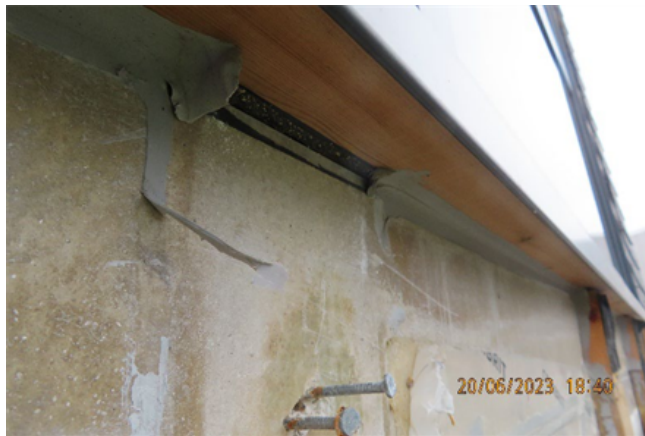
Tapen er derfor mange steder kun ført frem til lukkestykkerne og så er der suppleret med fugemasse omkring afstandslisterne.

Afstandsliste demonteret og der er ikke fuget bag liste under vindue

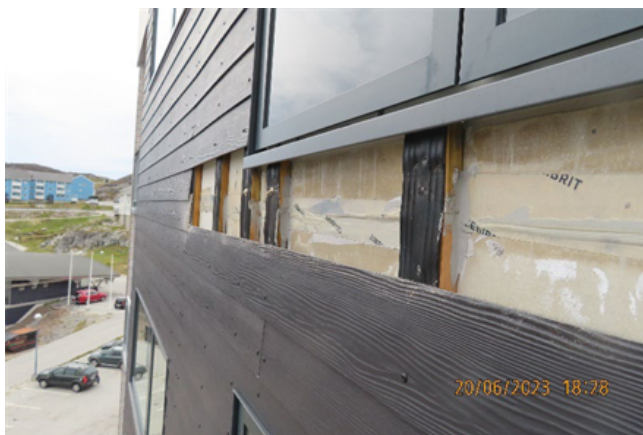
Fugning ved enden af tape

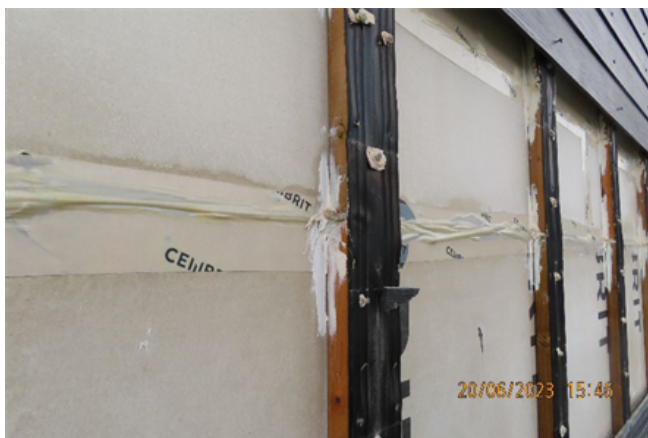
Fugning op mod afstandsliste mellem tape og liste.
